## بررسی آزمایشگاهی تقویت تیرهای آسیب دیده بتنی با ورق‌های خمشی و برشی فولادی

نویسندگان: سید مهدی دهقان<sup>۱</sup>، محمد امیر نجفقلی پور<sup>۲</sup>، علیرضا فاموری<sup>۱</sup>، احمد رضا عربی<sup>۱</sup>

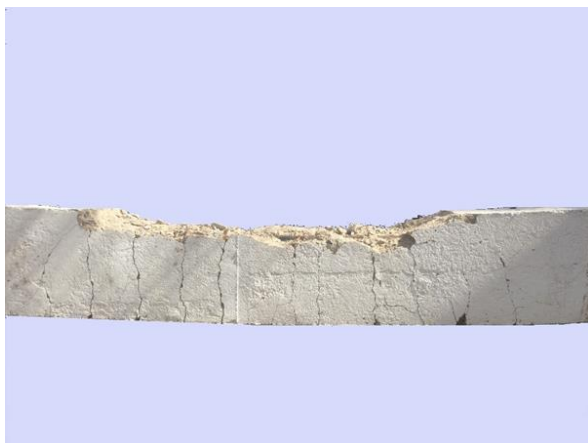
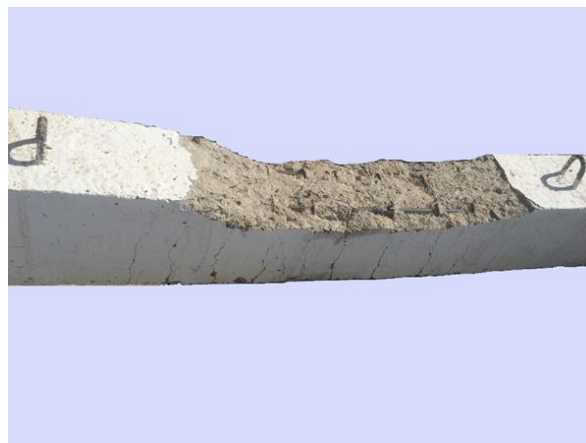
شکل ۲- وضعیت آسیب دیدگی نمونه‌ها: الف) N3D20 ، ب) F3D20

۲ تیر بتنی با مقطع مستطیلی به ابعاد  $250 \times 300$  میلی‌متر و طول ۳۵۰۰ میلی‌متر (جدول ۱-۱) طبق آیین‌نامه ACI318-14 [12] و ACI408R-03 [13] طراحی شده‌اند و به صورت دو نقطه‌ای تحت بارگذاری بار افزون، آسیب دیده‌اند. هندسه نمونه‌ها در شکل ۱ و وضعیت آسیب دیدگی نمونه‌ها در شکل ۲ مشاهده می‌شود.

همان طور که در شکل ۲ مشاهده می شود نمونه ها در یک سوم میانی آسیب زیادی دیده اند و علاوه بر وجود ترک های خمشی بسیار، پوشش بتن در این ناحیه از بین رفته است. لذا لازم است پیش از اتصال ورق ها و بازگردانی ظرفیت تیر، بستر را جهت عملکرد بهتر فراهم کرد. ابتدا بتن سست، در یک سوم دهانه میانی را تا ۲۰ میلی متر زیر میلگرد طولی تخریب شده تا سطح بتن مقاوم نمایان شود (شکل ۳-الف). برای اتصال بهتر بتن ترمیمی و سطح بتن قدیم از میلگردهای عصبایی شکل به قطر ۸ میلی متر، طول و خم ۱۰۰ میلی متر استفاده شد و پس از سوراخ کردن سطح بتن قدیم و هوادهای جهت خروج گرد و غبار (شکل ۳-ب) میلگردهای عصبایی به همراه چسب هیلتی R500 در محل های مشخص شده، قرار داده شد (شکل ۳-پ). سپس ترک های موجود بر سطح نمونه ها با استفاده از چسب اپوکسی Sikadur 32 پوشانده شد (شکل ۳-ت). پس از قالب بندی نمونه ها، ملات ترمیمی با توجه به طرح اختلاطی که در جدول ۲ بیان شده است، تهیه گشت و در ۳ مرحله، و پس از هر بار ویبره کردن ملات روی سطح مورد نظر، قرار داده شد (شکل ۳-ث). مدت عمل آوری ملات، ۱۰ روز به طول انجامید. برای تزریق رزین اپوکسی Sikadur 52، پکرها با توجه به محل ترک ها در فواصل ۴۰۰ میلی متر از هم، در یک سوم میانی تیر نصب شد. رزین دو جزئی پس از اختلاط به درون ترک ها پمپ شد، به طوری که همه منافذ نمونه ها را پر کرد (شکل ۳-ج).

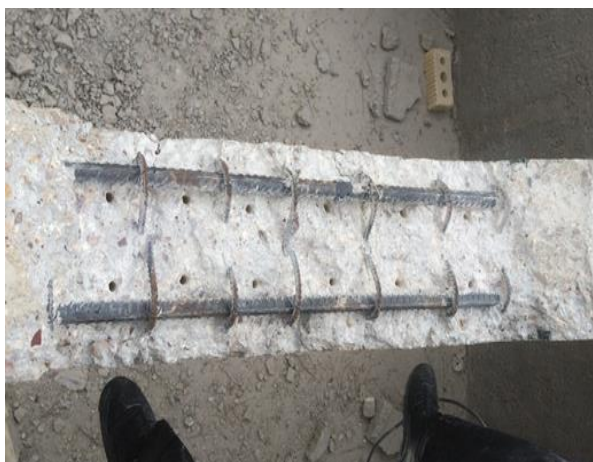
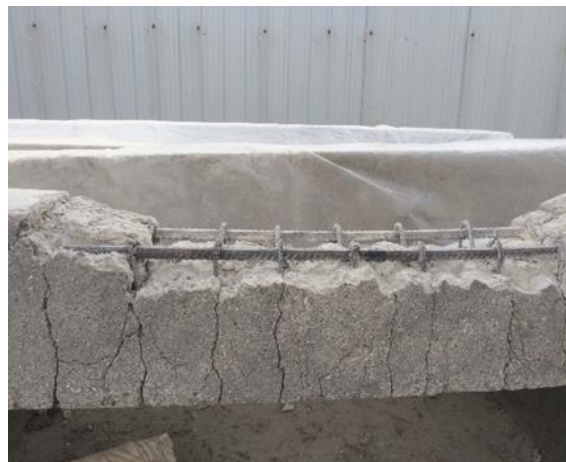
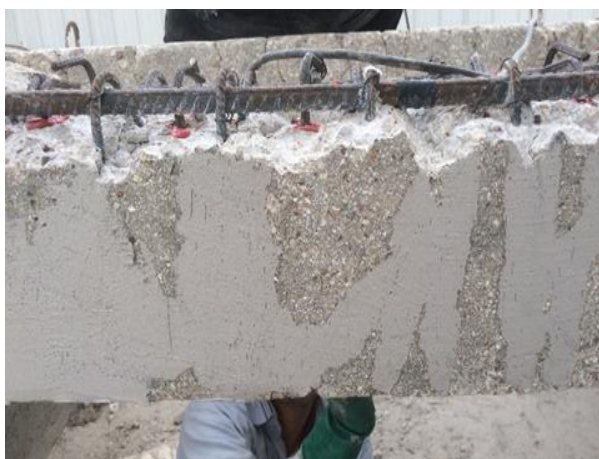
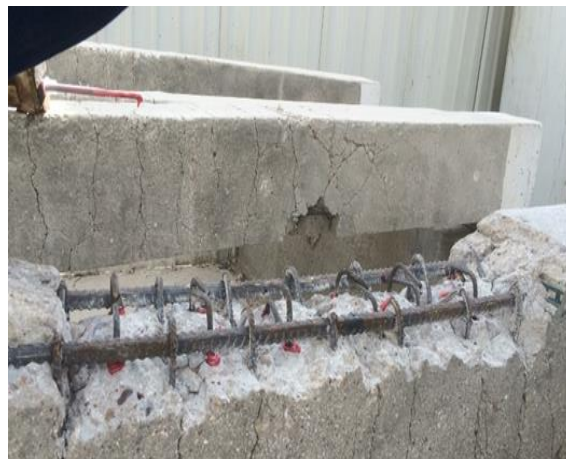
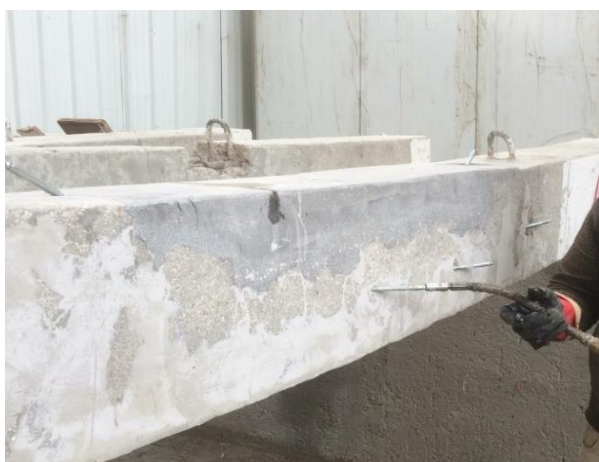
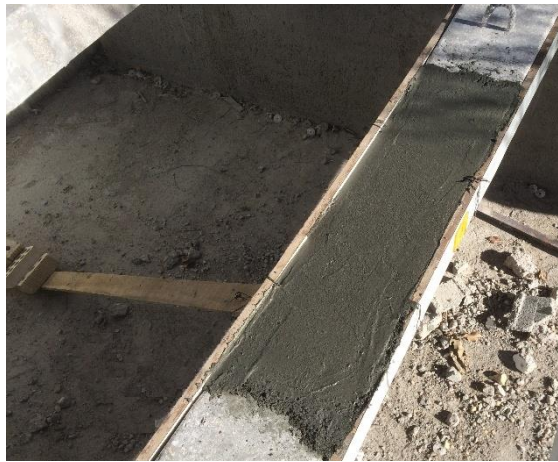
شکل ۳- مراحل ترمیم نمونه‌ها

در هر دو نمونه طول، عرض و ضخامت ورق ها یکسان بوده و تنها تفاوت آن ها، شیوه اتصال ورق های خمشی و برشی است. مشخصات ورق های نمونه ها در جدول ۳ ارائه شده است. برای چسباندن ورق ها از چسب اپوکسی دو جزئی فراتک 3005 A/B استفاده شد (جدول ۴). پس از تمیز کردن ورق ها با محلول استون، سطح آن با چسب به اندازه ۳ میلی متر پوشانده شد و پس از قرار دادن در محل مورد نظر، آن را با گیره نگه داشته تا چسب کاملاً خشک شود (شکل ۴-الف) و در مورد نمونه با مهار مکانیکی، ورق ها با بستن مهره مقید شدند (شکل ۴-ب).

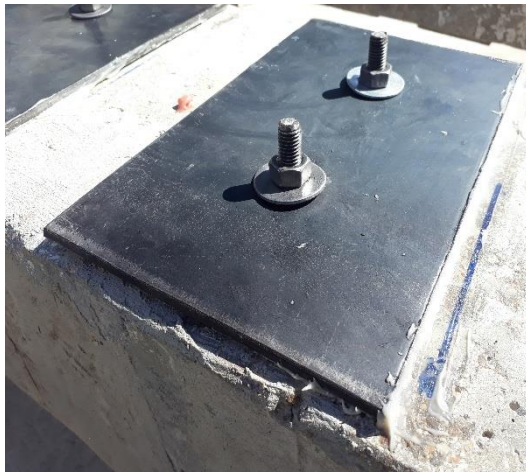
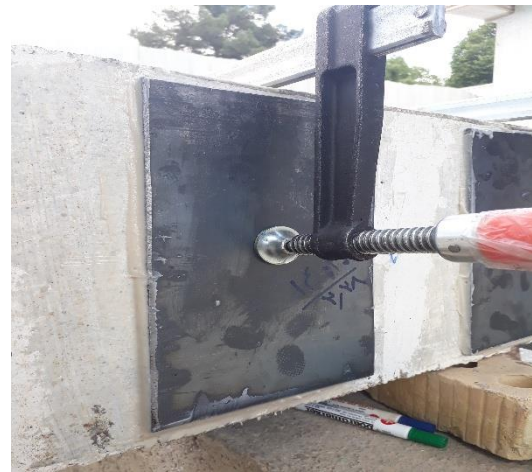
شکل ۴- نحوه اتصال ورق

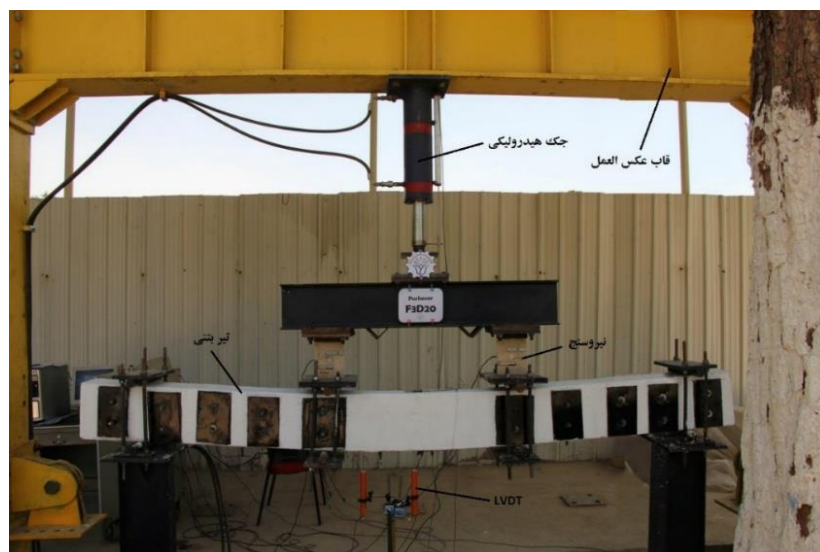
شکل ۵- پیکربندی آزمایش

پس از آماده شدن نمونه‌ها، جهت اندازه‌گیری تغییر شکل بتن و ورق فولادی، در وسط تیر روی وجه فشاری، کرنش سنج مخصوص بتن و روی وجه کششی فولاد، کرنش سنج مخصوص فولاد نصب شد. برای انجام آزمایش از یک قاب فولادی به همراه یک جک هیدرولیکی با ظرفیت ۲۵۰ kN استفاده شد. نمونه‌ها بر روی تکیه‌گاه‌هایی که به صورت مفصلی عمل می‌کنند قرار گرفت. بارگذاری به صورت دو نقطه‌ای در یک سوم میانی تیرها اعمال شد. به منظور اعمال بار در دو نقطه، از اتصال دو پروفیل I شکل به هم به عنوان تیر بارگذاری روی تیرهای بتنی استفاده شد. در این تحقیق از دو نیروسنج S شکل با ظرفیت ۱۵۰ کیلو نیوتن جهت اندازه‌گیری نیروی اعمالی بر نمونه‌ها استفاده شد. جابه‌جایی وسط دهانه تیر توسط حسگر جابه‌جایی LVDT اندازه‌گیری شد. بارگذاری تا لحظه‌ای ادامه یافت که نمونه‌ها در اثر جدا شدن ورق و یاریزش پوشش بتن گسیخته شوند. در شکل ۵ پیکربندی سیستم آزمایش به همراه جزئیات آزمایش را نشان می‌دهد.

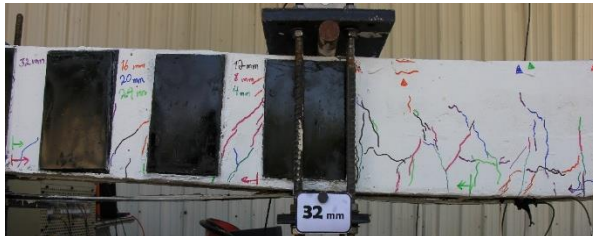
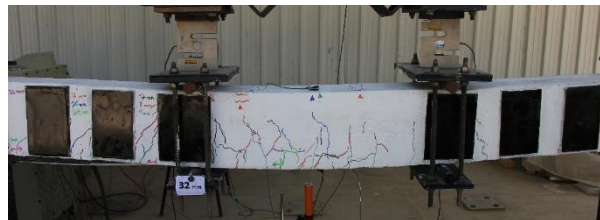
شکل ۸- حالت‌های گسیختگی نمونه N3D20: (الف) ترک بتن فشاری، (ب) جدا شدن ورق زیرین، (پ) الگوی ترک خوردگی در انتهای بارگذاری

بررسی رفتار تیر N3D20: همان‌طور که در شکل ۷ مشخص است در جابه‌جایی ۴ تا ۸ میلی‌متر، نمونه ۱۰٪ افزایش مقاومت داشته و پس از آن به دلیل جدا شدن ناگهانی انتهای ورق دچار افت مقاومت شده است. در جابه‌جایی ۱۶ تا ۲۰ میلی‌متر بتن ناحیه فشاری ترک خورده است. در جابه‌جایی ۲۴ تا ۳۲ میلی‌متر مقاومت نمونه افزایش یافته است و در نهایت در جابه‌جایی ۳۲ میلی‌متر ورق دهانه خمشی جدا شده است (شکل ۸-ا). در مقایسه با حالت اولیه و رفتار نمونه سالم، شکل پذیری نمونه کاهش یافته و رفتار تردی ملاحظه شده است. با توجه به شیب نمودار، سختی تیر تقویت شده، نسبت به نمونه سالم ۳۳٪ افزایش داشته است.

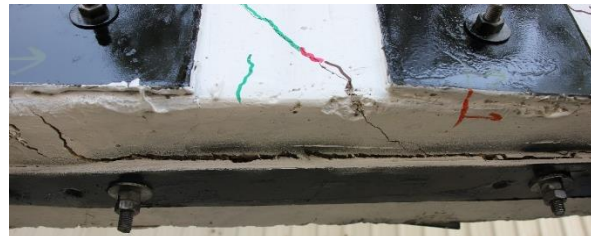
شکل ۹- گسیختگی نمونه F3D20: (الف) جدا شدگی انتهای ورق، (ب) الگوی ترک در پایان بارگذاری

بررسی رفتار تیر F3D20: به دلیل اتصال ورق با مهار مکانیکی، این نمونه رفتار بهتری داشته است. با توجه به شکل ۷ نمونه در جابه‌جایی ۲۴ میلی‌متر تسلیم شده و در مقایسه با نمونه اولیه که میلگردها در جابه‌جایی ۱۶ میلی‌متر تسلیم شده اند، ۴۱٪ افزایش مقاومت داشته است. ورق ناحیه خمشی تیر در جابه‌جایی ۳۲ میلی‌متر جدا شده است. با توجه به شیب نمودار، سختی تیر در مقایسه با نمونه اولیه ۳۹٪ افزایش و شکل پذیری کاهش یافته است. در مقایسه با تیر N3D20 ترک‌های ناحیه خمشی کمتر است.
