ارزیابی و بهسازی سازه ای عرشه پل های بتنی درجا - مطالعه موردی پل صلوات آباد بیجار سالار منیعی

چکیده

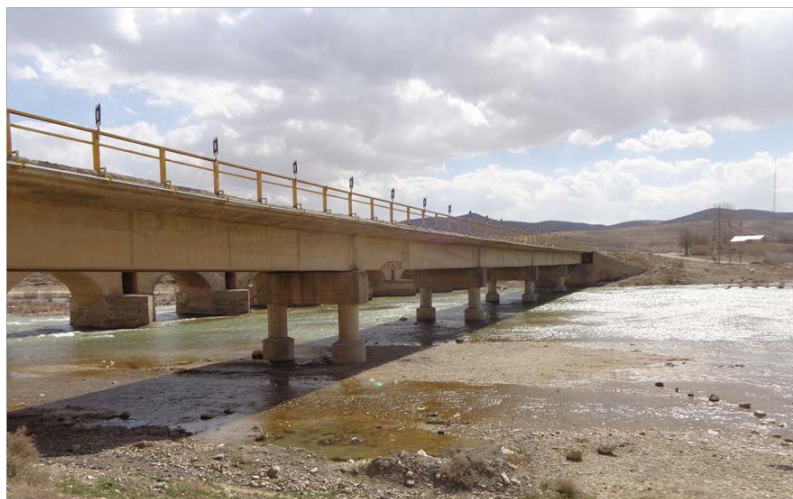
تصویر ۲ - پل صلوات آباد بیجار (دید از دهانه شمالی به سمت جنوب)

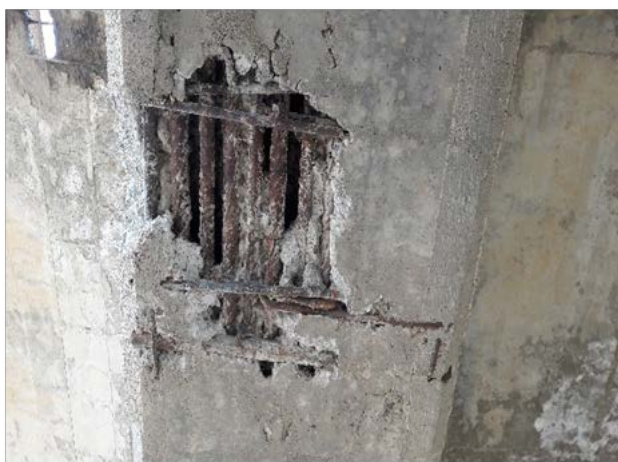
در تصاویر (۳) تا (۶) وضع موجود پل و اجزای آن نمایش داده شده است. این تصاویر حاکی از زوال شدید مصالح، خوردگی شدید میلگردها و تخریب بتن است. یادآوری می شود که این مطالعه بر روی عرشه متمرکز است و ارزیابی پایه ها، تیرهای کلاهیکی (cap beams) روی پایه ها و سیستم شالوده مورد بررسی قرار نمی گیرد. روند مطالعه از ارائه یک برنامه جامع شناسایی مشخصات سازه ای و مصالح پل آغاز گردید. متعاقب آن بازدید چشمی، انجام سونداژهای لازم جهت شناسایی و نمونه گیری (بتن و میلگرد) ارزیابی کیفی، ارزیابی کمی براساس مدل اجزای محدود پل زیر اثر بارهای طراحی

تصویر ۴- نمای تحتانی یکی از تیرهای عرشه- زوال بتن و خوردگی میلگردهای اصلی تیر

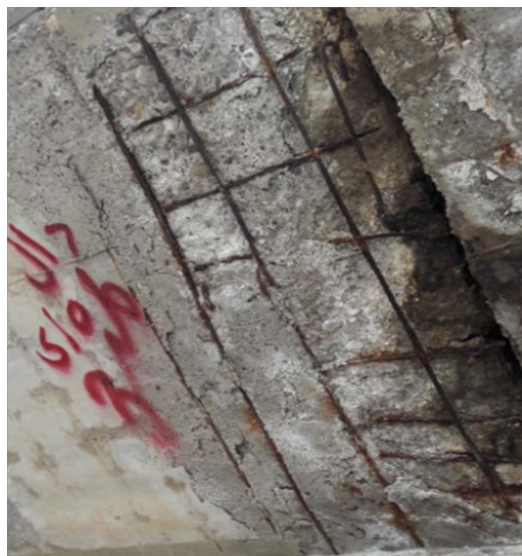
تصویر ۳- نمای تحتانی دال عرشه در یکی از دهانه ها- تخریب بتن و خوردگی شدید میلگردهای خمشی

- ۱- خوردگی شدید میلگردها به ویژه میلگردهای عرضی که به دلیل تخریب بتن پوششی ناشی از واکنش های ذوب و یخ و احتمالاً کربناسیون رخ داده است.
- ۲- زوال شدید و تخریب بتن به ویژه بتن دال و بتن سرستون و تیرهای عرشه در محل اتصال به تیر کلاهی که به دلیل واکنش های ذوب و یخ، حمله کلریدی ناشی از موارد ضد یخ و عدم هدایت و زهکشی آب های سطحی حاوی یون های کلرید.

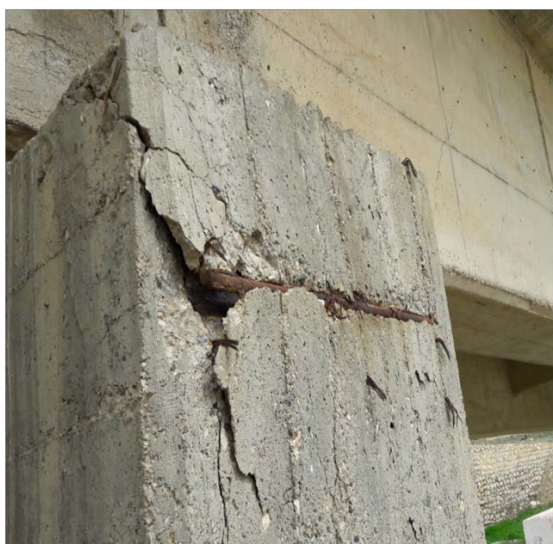
تصویر ۶- تخریب انبساطی بتن و خوردگی میلگرد یک تیر کلاهیکی

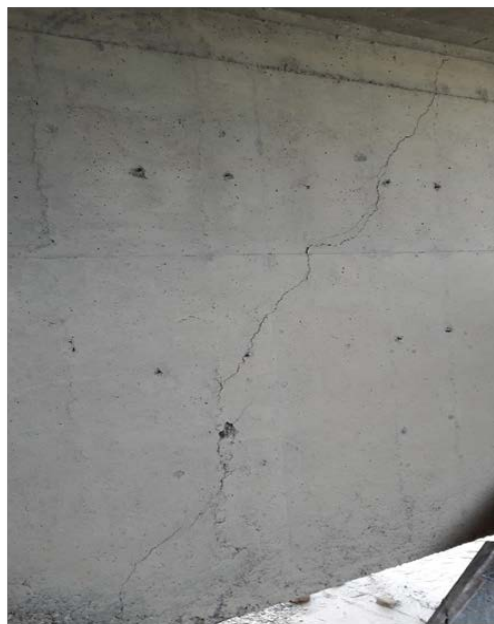
تصویر ۵- ترک سازه ای در تیرهای عرشه

- ۳- وجود ترک های عمده در تیرها که ارزیابی های کمی حاکی از سازه ای بودن آن ها در موارد متعدد دارد. ممکن است ترک خوردگی به علت آثار دینامیکی بار ترافیکی و یا تاثیرات موارد ۱ و ۲ فوق تشدید شده باشند.

برای تیرهای اصلی عرشه، با توجه به زوال جدی بتن موجود و ترک های عمده، روش غلاف بتنی به عنوان روش اصلی تقویت انتخاب گردید. از نکات قابل توجه در گزینه غلاف بتنی می توان به موارد زیر اشاره نمود:

از آن جایی که در این روش ابعاد مقطع افزایش داده می شود، می توان طرح تقویت خمشی و برشی را به صورت توأم مدنظر قرار داد. در روند طراحی انجام شده، افزایش بعد تیر از طرفین به میزان ۱۲۵ میلی متر و در ناحیه تحتانی تیر به میزان ۲۵۰ میلی متر در نظر گرفته شده است. در ناحیه جان، خاموت جدید و در ناحیه تحتانی میلگرد خمشی جدید طراحی می شود. به علت عرض کم قسمت های اضافه شده، گزینه مناسب استفاده از بتن خودتراکم (SCC) با طرح اختلاط خاص با توجه به مصالح منطقه است که لازم است توسط پیمانکار مدنظر قرار بگیرد. برای اجرای غلاف بتنی لازم است بتن های پوشش تیرها برداشته شده و در صورت نفوذ ترک ها در بتن هسته آن ها، عملیات ترمیم با تزریق پرفشار اپوکسی به روش جاگذاری روزنه تزریق از نوع عمقی (Packer Placing) انجام شود. سطح نمایان شده مضرس خواهد بود. در این حالت میلگردهای عرضی جدید به شکل U در بتن جان کاشت شده و در سطح پایینی تیر، میلگردهای جدید خمشی را در بر می گیرد (تصویر ۱۹). سپس بتن ریزی SCC در موضع انجام می شود. همان طور که اشاره شد، این روش به دلیل افزایش ابعاد، منجر به افزایش سختی خمشی و برشی نیز شده و در کاهش لرزش های محسوس تاثیرگذار است.

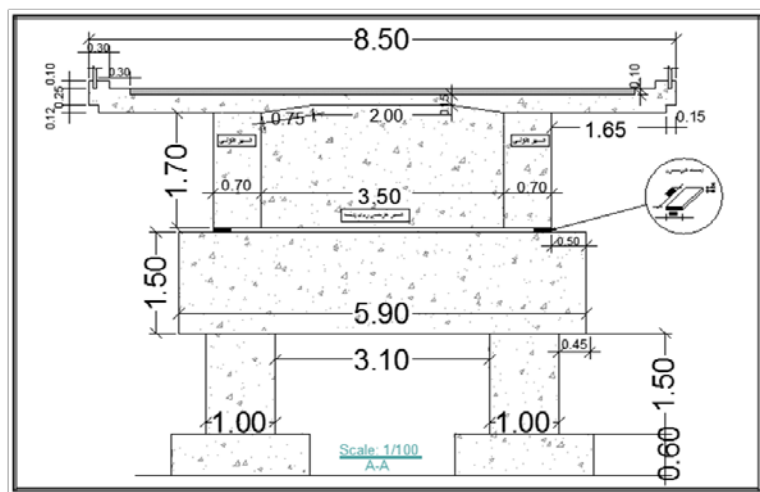
شکل (۲-ب) - مقطع عرشه پل، تیر کلاهی و پایه ها (اندازه ها بر حسب متر)

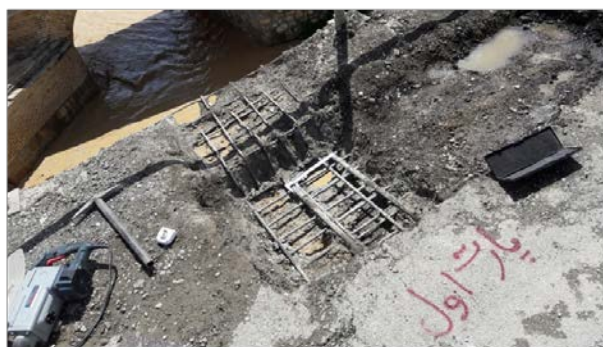
برای تعیین مشخصات میلگردهای دال، در ۳ محل مختلف روی عرشه عملیات سونداژ انجام شد و نمونه های میلگرد برای آزمایش کشش نیز از همان محل ها برداشته شد. تمام میلگردهای دال به صورت ساده (بدون آج) بوده و در برخی موارد مشاهده شد که میلگردهای عرضی (خاموت) تیرها در دال ادامه داشته و به صورت قلاب با شبکه فوقانی دال درگیر شده اند. در بعضی موارد نیز میلگردهای عرضی تیرها با میلگردهای دال جوش شده اند. همچنین در فاصله بین دو تیر طولی میلگردهای طولی ساده به قطر ۱۰ میلی متر و به فاصله ۲۰۰ میلی متر مشاهده شدند که روی شبکه فوقانی قرار گرفته و به نظر می رسد با هدف تامین میلگردهای افت و حرارت پیش بینی شده باشند. قطر میلگردها اندازه گیری شده و نمونه میلگردها برای انجام آزمایش کشش به آزمایشگاه ارسال گردید (تصویر ۸).

تصویر (۸) - شبکه میلگرد دال عرشه در دهانه اول پس از انجام عملیات سونداژ

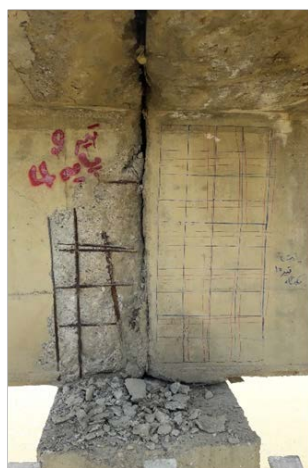
مشخصات میلگردهای مقطع تیر با اسکن آن ها و نیز مشاهده مستقیم استخراج گردید (تصویر ۹ و ۱۰). نکته حائز اهمیت که در عمده بتن تیرها، دال، سر ستون و حتی پایه ها نیز مشاهده می شود، زوال بتن (عموماً پوشش و در مواردی بیش از پوشش) است که عموماً ناشی از حمله کلریدها (به مقدار زیاد)، واکنش های کربناسیون، فشار انبساطی ناشی از فرایند زنگ زدگی میلگردها و آثار ذوب و یخ متوالی طی سالیان گذشته است. ارزیابی چشمی مغزه ها حاکی از عدم احتمال بروز واکنش های قلیا-سنگدانه در ساختار بتن است که البته می توان با روش های استاندارد ASTM C 1260 [۲] موضوع را دقیق تر نیز ارزیابی نمود (با بررسی های بیشتر و مشاوره با کارفرما ضرورتی برای این موضوع احساس نگردید). زوال بتن پوششی امکان مشاهده مستقیم میلگردهای خمشی و برشی را در موارد زیادی ممکن ساخت. نمونه های میلگرد استخراج و برای انجام آزمایش کوپان به آزمایشگاه ارسال گردید. مشخصات میلگردها در تیرها و دال عرشه در ارزیابی ظرفیت خمشی و برشی عرشه استفاده شده است. در تصویر (۱۱) یک نمونه آزمایش انجام گرفته در آزمایش مکانیک خاک بر روی میلگرد نشان داده شده است.

تصویر (۱۰) - تعیین میلگردهای تیر در تکیه گاه از طریق سونداژ (تکیه گاه)

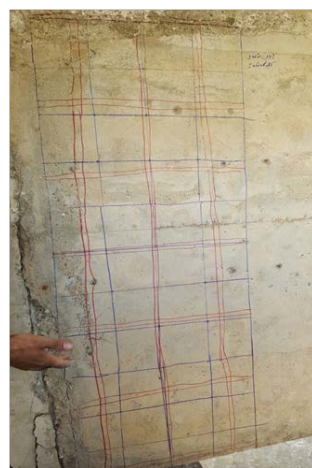
تصویر (۹) - تعیین موقعیت میلگردهای تیر به روش اسکن میلگرد (تکیه گاه)

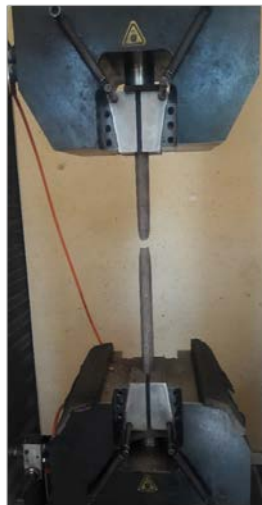
تصویر (۱۱) - انجام آزمایش کشش (آزمایش کوپان روی میلگرد استخراج شده)

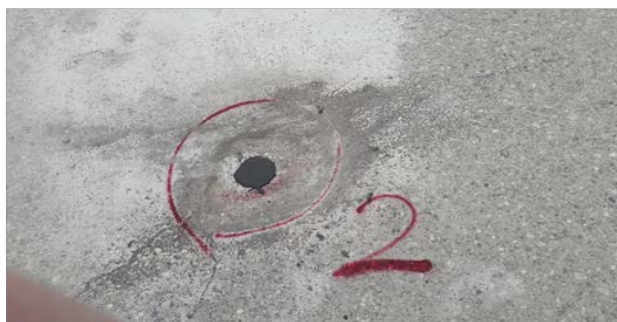
برای تعیین مقاومت فشاری بتن دال عرشه به تعداد ۳ مغزه در هر پانل عرشه شامل یک نمونه در دال طره ای و دو نمونه از دال اصلی در یک آرایش مثلثی (در فواصل ۵ متری از پایه ها در طرفین و وسط دهانه) استخراج شد که در مجموع ۱۵ نمونه از دال را فراهم آورد. بلافاصله بعد از عملیات مغزه گیری ترمیم محل آنها با گروت اپوکسی سه جزئی انجام شد (تصاویر ۱۲ و ۱۳). پس از اخذ نمونه ها، تمام آن ها جهت انجام آزمایش مقاومت فشاری استاندارد به آزمایشگاه ارسال گردید. در تصاویر زیر، نتایج آزمایش فشاری انجام گرفته روی ۱۵ نمونه نشان داده شده است. برای ارزیابی سازه، تحلیل آماری این نتایج براساس نشریه ACI 214.4R [۳] انجام گردید که در بخش های بعد جزئیات آن آورده شده است.

تصویر (۱۳) - ترمیم محل مغزه گیری با گروت سه جزئی

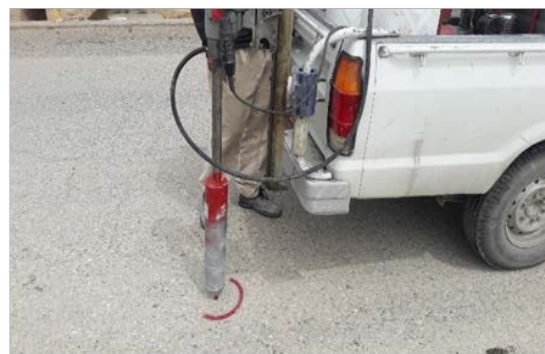
تصویر (۱۲) - عملیات مغزه گیری

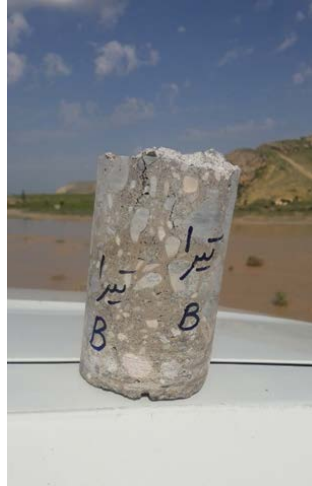
مثال، در مغزه گیری یکی از تیرها، در عمق نمونه ترک مشاهده شد (شکل ۱۴) که نشان دهنده ترک خوردگی بیش از ناحیه پوششی است. این مساله بسیار اهمیت داشته و ممکن است ناشی از عمق کربناسیون زیاد، ترک سازه ای، انبساط ناشی از مجاورت با میلگرد خورده شده و ... باشد. به هر جهت موضوع ترک احتمالی در عمقی بیش از بتن پوششی در روند بهسازی تیرها بسیار تاثیر گذار بود و دستورالعمل های خاصی در این رابطه برای پیمانکار طرح بهسازی ارائه گردید.

تصویر (۱۴) - ترک در عمق نمونه اخذ شده از یکی از تیرها

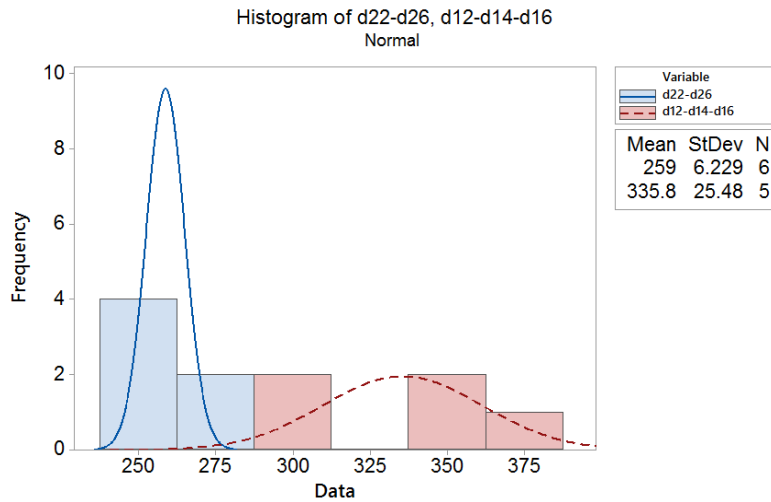
براساس روابط ۱ و ۲ در بالا، مقاومت های فولاد و بتن قابل استفاده در ارزیابی کمی محاسبه می شوند. در جدول (۲) یک نمونه برای تعیین مقاومت تسلیم میلگردهای دال نشان داده شده است. همچنین، در تصویر ۱۵ یک نمونه هیستوگرام مقاومت تسلیم نمونه های میلگرد همراه با منحنی توزیع نرمال برازش شده نشان داده شده است

شکل (۱۵) - هیستوگرام مقاومت تسلیم نمونه های میلگرد همراه با منحنی توزیع نرمال برازش شده (محور افقی مگاپاسکال)

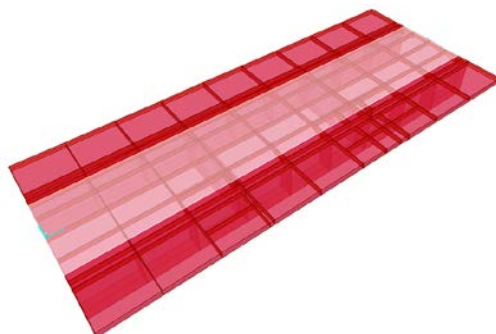
مدل سازه ای عرشه زیر اثر بارهای مرده و زنده در نرم افزار CSI-Bridge ایجاد شده است. از این مدل برای ارزیابی تلاش های داخلی تیرهای اصلی، تغییر شکل های عرشه و زمان تناوب نوسان مودهای عرشه بهره گرفته شده است. تمامی خروجی های نرم افزاری، کنترل دستی شده اند. تیرها با استفاده از اجزا FRAME و دال با استفاده از اجزا SHELL مدل سازی شده اند. شبکه بندی دال عرشه در فواصل ۰/۵ متری انجام شده است. از آن جایی که ۵ دهانه پل مشابه و دو سر ساده است، فقط یک دهانه آن مدل سازی شده و برای تمامی دهانه ها از نتایج آن بهره گرفته شده است. به علاوه، با توجه به از دست رفتن خاصیت الاستومری صفحات نئوپرنی و تاثیر نه چندان زیاد در تلاش های داخلی، مدل سازی تکیه گاه های انتهایی تیرهای عرشه به صورت غلتکی کامل و بدون انعطاف پذیری راستای قائم انجام شده است. بارگذاری لحاظ شده مطابق نشریه ۱۳۹ سازمان برنامه و بودجه کشور، کامیون ۴۰ تن استاندارد و تانک است. برای کامیون دو خط عبور به عرض هر یک ۳/۵ متر و برای تانک فقط یک خط عبور در وسط (وضعیت حاکم) در نظر گرفته شده است (تصاویر ۱۶ و ۱۷) نتایج تحلیل نشان می دهد که کامیون ۴۰ تن حاکم بر تلاش های داخلی و تغییرشکل های عرشه است. برای بررسی موضوع لرزش، فرکانس طبیعی نوسان عرشه مودهای پایین به ویژه در مود ۱ (با توجه به دو سر ساده بودن عرشه) بسیار حایز اهمیت است. برای این موضوع بار کامیون به عنوان بخشی از جرم معرفی و فرکانس مودها محاسبه گردید که دید بسیار دقیقی از علل ارتعاش به دست داد.

تصویر (۱۷) - خط عبور تانک ۹۰ تن در مدل نرم افزاری

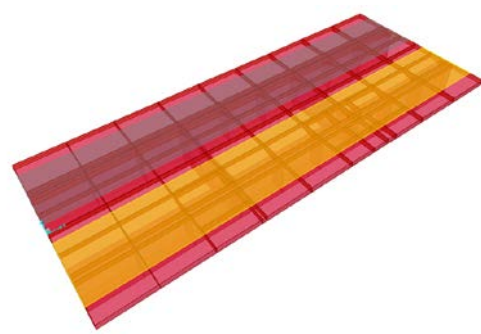
تصویر (۱۶) - خطوط عبور کامیون ۴۰ تن در مدل نرم افزاری

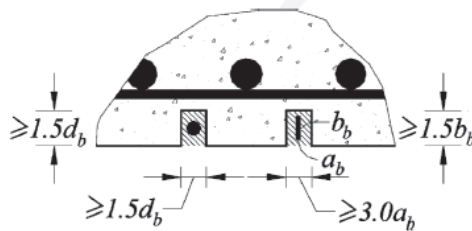
روش تقویت از طریق نصب میلگردهای کامپوزیتی در نزدیکی سطح و داخل پوشش بتن موجود (روش NSM) یک روش نسبتاً جدید و بسیار مناسب برای تقویت خمشی و برشی اجزای بتن آرمه است. در تصویر (۱۸) این روش نشان داده شده است. روش NSM شامل ایجاد شیار در بتن پوششی، تعبیه میلگردهای کامپوزیتی یا لمینت FRP و سپس پرکردن شیار با گروت اپوکسی است. روش در ACI 440 برای تقویت اعضای تحت برش و خمش استانداردسازی شده است. در خصوص تیرهای و دال های پروژه حاضر به دلیل ضعف جدی بتن پوششی، خوردگی میلگردها، پوشش بسیار کم میلگردها و بعضاً بدون پوشش و عدم نفوذ بتن به طور کامل بین دو لایه میلگرد تحتانی اصلی تیرها عملاً امکان نصب به روش NSM را با قابلیت اطمینان کافی منتفی می کند. حتی در جاهایی که بتن دال نسبتاً سالم است، مقدار پوشش کم بوده و امکان عدم موفقیت طرح زیاد است. بنابراین علیرغم مزایای بسیار قابل توجه این روش برای تقویت خمشی، به دلیل شرایط نامناسب بتن و پوشش عملاً این گزینه منتفی می باشد.

تصویر (۱۸) - تقویت خمشی یک عضو بتنی به روش نصب در نزدیک سطح (NSM) [۸]

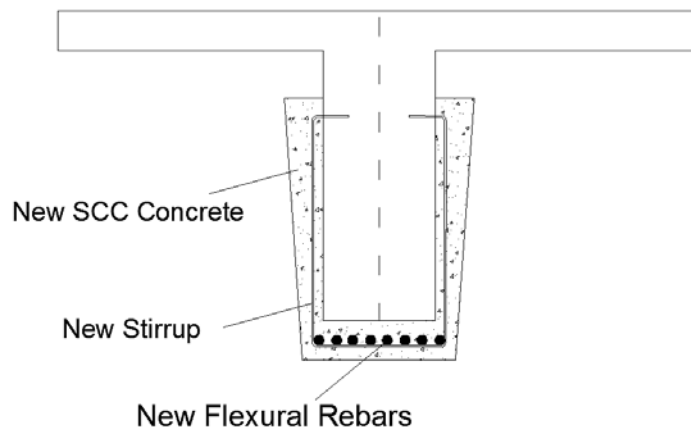
تصویر (۱۹) - طرح شماتیک تقویت تیرهای عرشه با غلاف بتنی (تقویت خمشی و برشی)
